*Stiftelsen Sveriges Sjömanshus*

# Belöning 2015

# Belöningar 2015

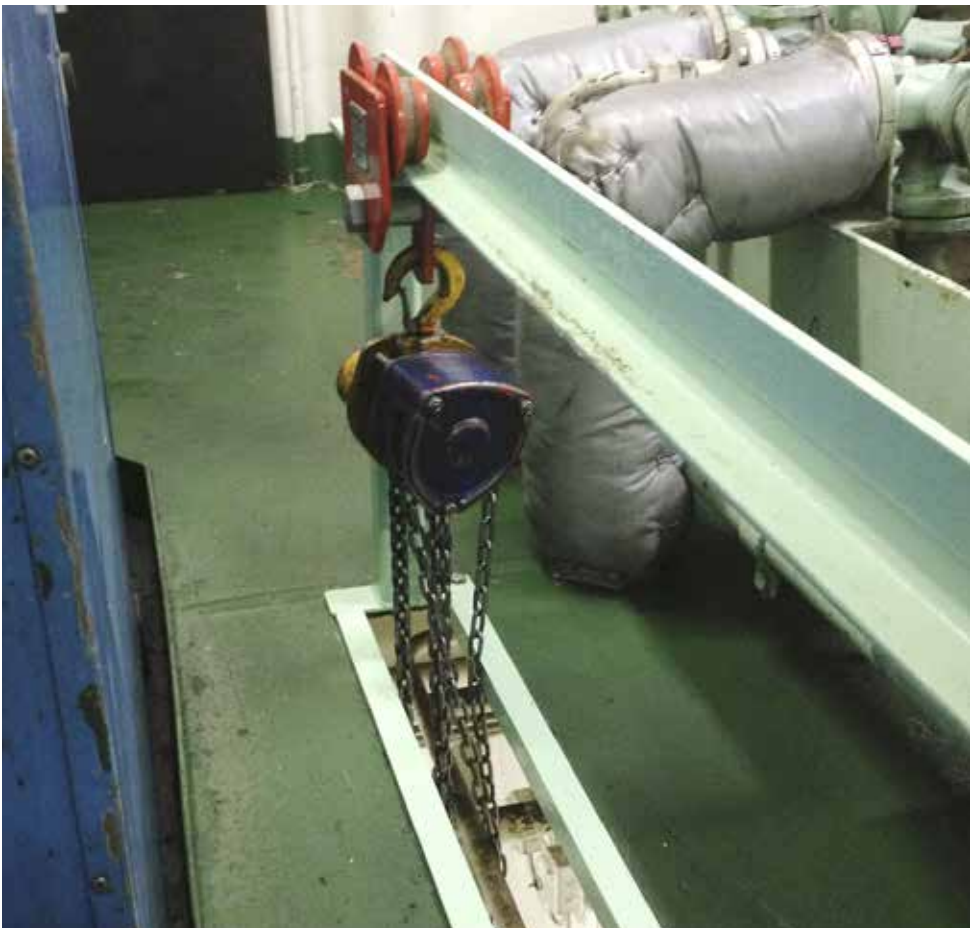
Stiftelsen har genom åren granskat många förslag från de som jobbar i maskinrum. Ofta handlar det om att hitta mer genomtänkta lösningar på mindre bra konstruktioner. Så var det även i det här fallet. I förslagsställarens fartyg var takhöjden på tok för låg på vissa ställen, däribland ovanför länsvattenseparatorn, vilket gjorde att man inte kunde lyfta tunga komponenter med talja eller liknande. Demonterings- och monteringsarbeten försvårades avsevärt och ökade risken för arbetsskador. Men förslagsställaren kom på en lösning. I durken ovanför länsvattenseparatorn skar man ut en avlång öppning. I öppningen placerades en kättingtalja tillsammans med en balk. Därefter monterades en hjulförsedd vagn på balken som kan föras fram och åter i öppningen. Numera kan man lyfta otypliga maskindelar och placera dem på durken bredvid länsvattenseparatorn med avsevärt mindre risk för skador på både människor och utrustning. När arrangemanget inte används täcks öppningen i däckets ovanför med en stabil plåt. Stiftelsen vill gärna belöna det här strålande exemplet på hur hjälpmedel tillverkas av maskinbesättningarna själva i väntan på att fartygskonstruktörerna skapar modernare lösningar.

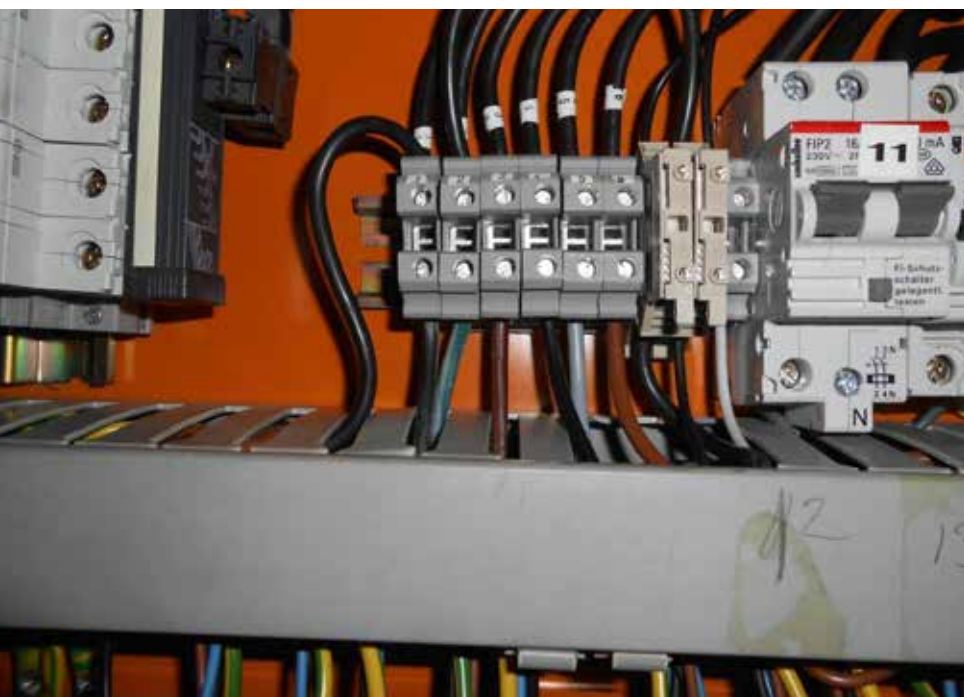
När förslagsställaren började funderade på hur mycket energi som förbrukas ombord utan att man tänker på det, väcktes intresset för att jaga dolda energislukare. En typisk eltjuv var den värmekabel som skyddar mot sönderfrysta rör på bildäck. Då den sköttes genom handbrytning var risken stor att missa att stänga av uppvärmningen under årets varma månader, eller ännu värre, att glömma sätta på den till vintern med sönderfrysta rör som följd. För att eliminera denna eltjuv monterades en kontaktor som styrs av en termostat. Termostaten är kopplad till utetemperaturen och styr samtliga värmekablar. Ett bra sätt att minska energiförbrukningen och som förutom en miljövinst beräknas spara drygt 100 000 kronor om året.

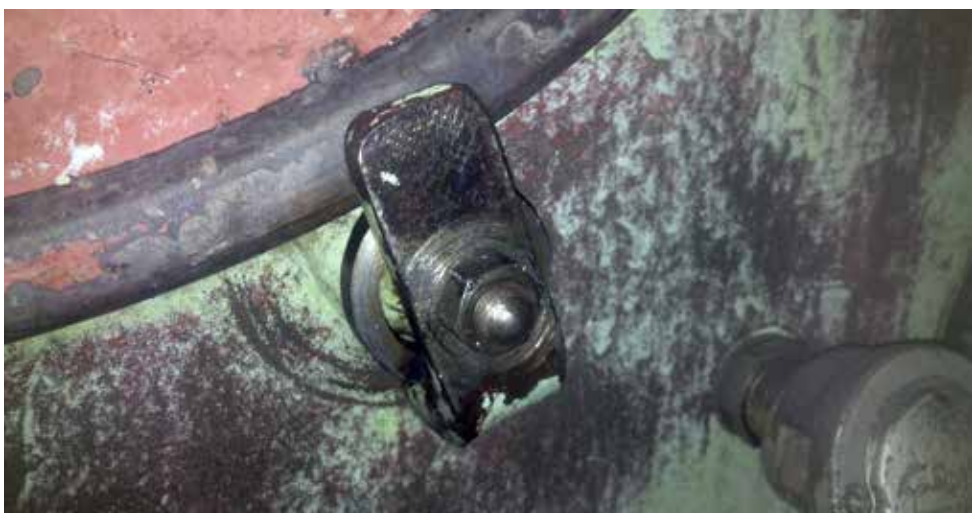
På Stena Saga hade man problem med höjdfixering av vevhusluckor (används för inspektion av vevhus) på sina så kallade pielstickmotorer. Då vevhusluckans läge inte var fixerat blev det lite si och så med centreringen av luckan vilket kunde leda till oljeläckage och i värsta fall stopp i maskin. Ute bland båtarna gruffades det mycket om pielstickarnas bristande kvalitet och de problem det medförde. Vår förslagsställare tröttnade till slut på både maskinproblem och gnäll försökte istället hitta en lösning. Han försåg de två undre spännjärnen med en anpassad höjdring för vevhusluckan att vila på. Därmed hamnar den alltid i rätt position vid monteringen och risken för läckage och maskinstopp har minskat betydligt.

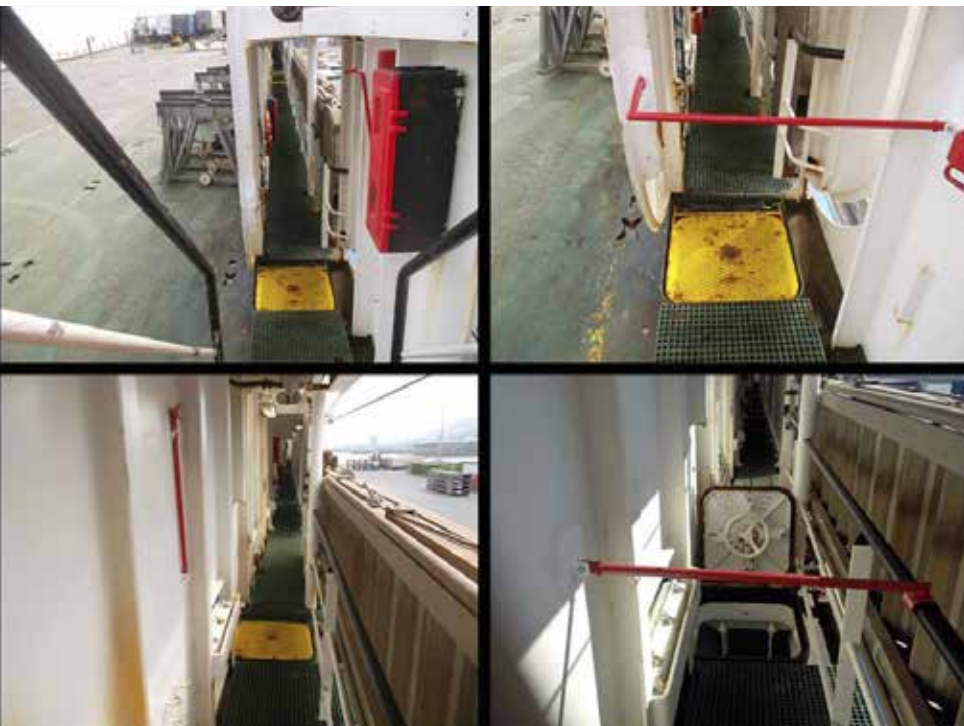
Fall genom luckor som öppnats i däck kan sluta riktigt illa. För att undvika den här sortens olyckor har förslagsställaren monterat en rödmålad stång som faller ner med ett enkelt handgrepp och spärrar av en passage förbi luckan. Med det systemet minskar risken att någon ska glömma sätta upp avspärningar eftersom man inte behöver gå iväg och hämta rep eller dylikt. Ett bra exempel på systematiskt miljöarbete.

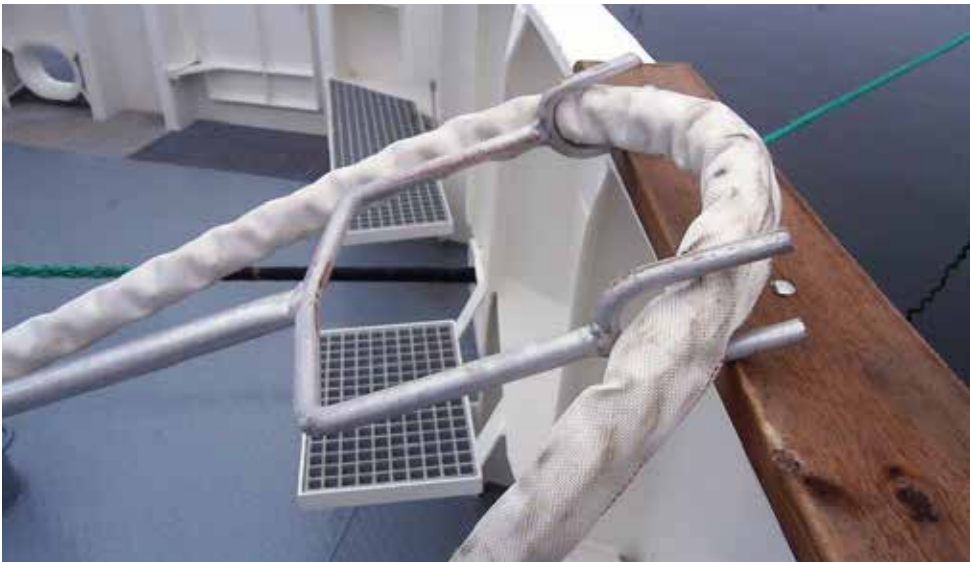
Seagas uppges vara världens första bunkerfartyg för flytande naturgas, LNG. Sex morgnar i veckan lägger hon till vid sidan av Viking Grace i Stadsgårdskajen i Stockholm med uppgift att förse Finlandsfärjan med bunker. Processen tar en knapp timme, vilket är den tid man har till buds innan färjan åter ska avgå. För att kunna förtöja vid Viking Grace måste besättningen på Seagas själva lägga på förtöjningarna. Tidigare använde man en vanlig båtshake vilket fungerade så där. Förslagsställarna började diskutera alternativa lösningar och kom då att tänka på en hötjuga som används för att hiva hö och halm. Med en sådan i bakhuvudet konstruerade de två stycken grepar. Med hjälp av dem, en för och en akter, klaras förtöjningen av på en minut. Stiftelsen tycker att tanken på hötjuga är helt underbar och värd att belöna.

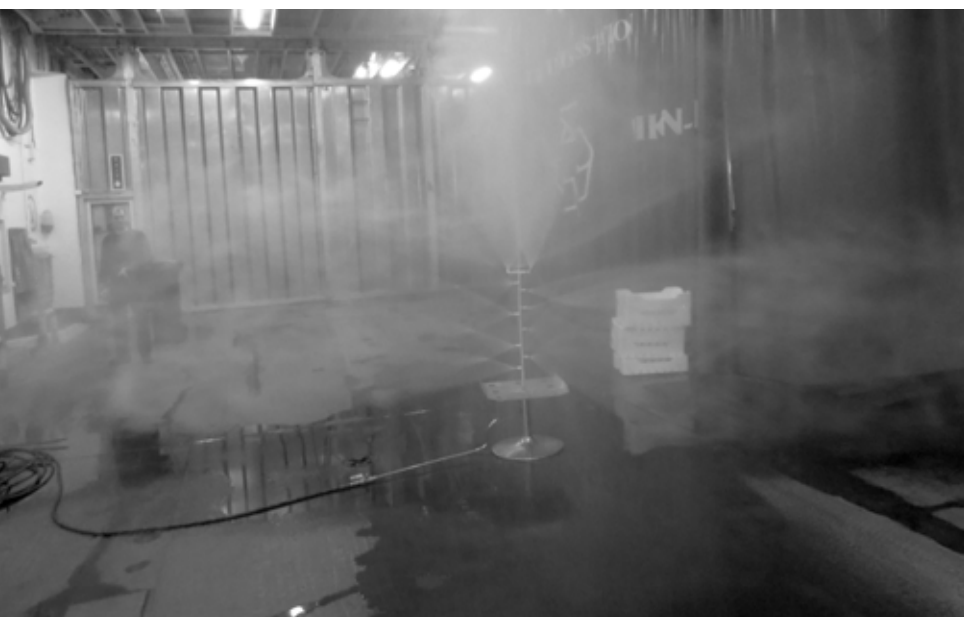
Soptunnorna ombord behöver ofta rengöras och det kan bokstavligt talat vara ett riktigt skitjobb. När högtryckstvätten används stänker det upp vatten som ofta innehåller glassplitter som suttit fast i tunnan. Förslagsställaren kom på en sinnrik lösning på problemet. Han bockade en plåt som har samma form som öppningen på en soptunna och monterade på en metallfot med en lagrad snurrplatta. Därefter monterade han elva munstycken på ett rör och satte fast på foten. Röret kopplades i sin tur till en högtryckstvätt. Sedan är det bara att placera tunnan upp och ner på plattan och slå på högtryckstvätten. Munstyckena är vinklade på ett sådant sätt att tunnan nästan snurrar av sig själv och efter några varv är den ren. Anordningen är en mycket långsiktig lösning på flera arbetsproblem och kan även användas som brandbegränsare.

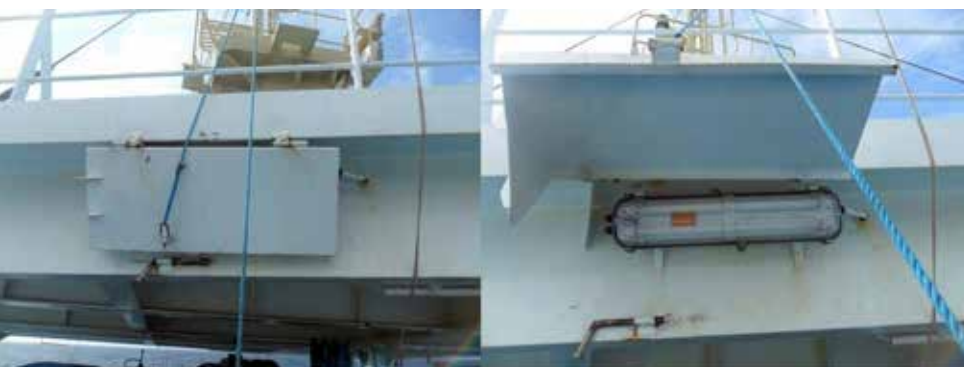
Vid hårt väder hände det ofta att vågorna slog över förskeppet på fartyget så att lysrörsarmaturerna på backen skadades eller slets bort. Det här ledde till mycket extra arbete ombord med byte av trasiga armaturer och jordfelsökningar. Till slut

tröttnade förslagsställaren på alla "brandkårsutryckningar" och började fundera på vad som istället kunde göras för att förebygga problemen. Lösningen blev att tillverka och skruva fast en skyddskonstruktion för varje armatur på backen. En fördel med den här konstruktionen, som förslagsställarna själv framhåller, är den ringa insatts som krävs för att snabbt öppna skydden och släppa fram ljuset när det behövs. Lika enkelt är det att vid behov åter stänga locken. Därmed blir kraften från de överbrytande sjöarna inte lika våldsamt för armaturen som numera klarar det hårda vädret betydligt bättre.

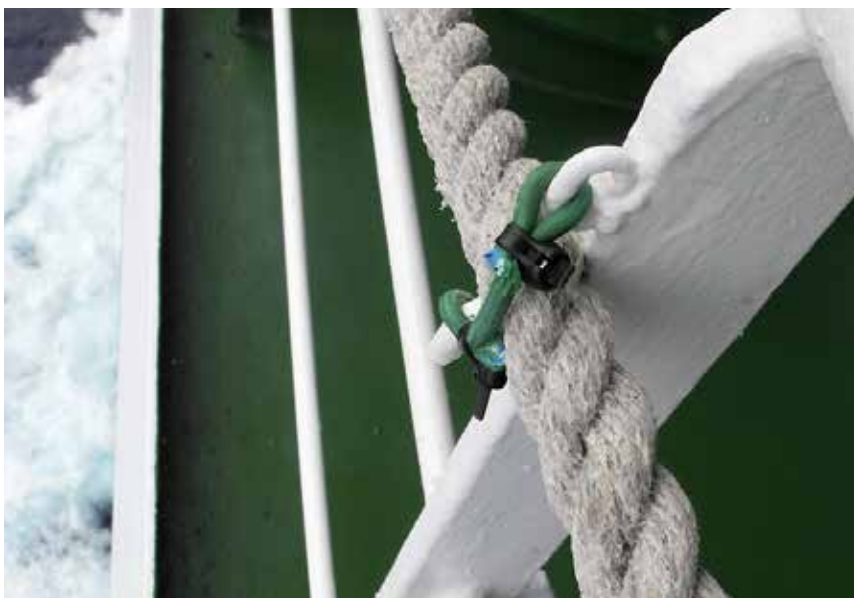
För att räddningsbåten ska hamna rätt under sjösättning krävs en fånglina som sträcks förut så att räddningsbåten kommer att hänga på korrekt plats längs sidan på det stora fartyget. Fånglinan måste också vara belagd förut utmed fartygets sida. Det finns dock en nackdel med denna metod. För att fånglinan inte ska slå mot fartygsidan i vinden eller trassla in sig måste den fästas upp utmed hela dess längd. När båten ska firas får man inte glömma att lossa linan. Förslagsstäl- larens lösning blev en mycket sinnrik men enkel mekanism och består av elastiska beslagsband som fästs i fastsvetsade öglor och krokarna utmed relingen på väderdäck. Bandet spänner linan, mellan ögat och kroken, som därmed förblir kvar i sitt läge. Öppningen i kroken är vänd nedåt. När båten firas och fånglinan sträcks dras beslagsbandet med och ut genom den öppna delen på kroken och fånglinan släpper automatiskt. En sjömansmässig och enkel säkerhetsåtgärd.

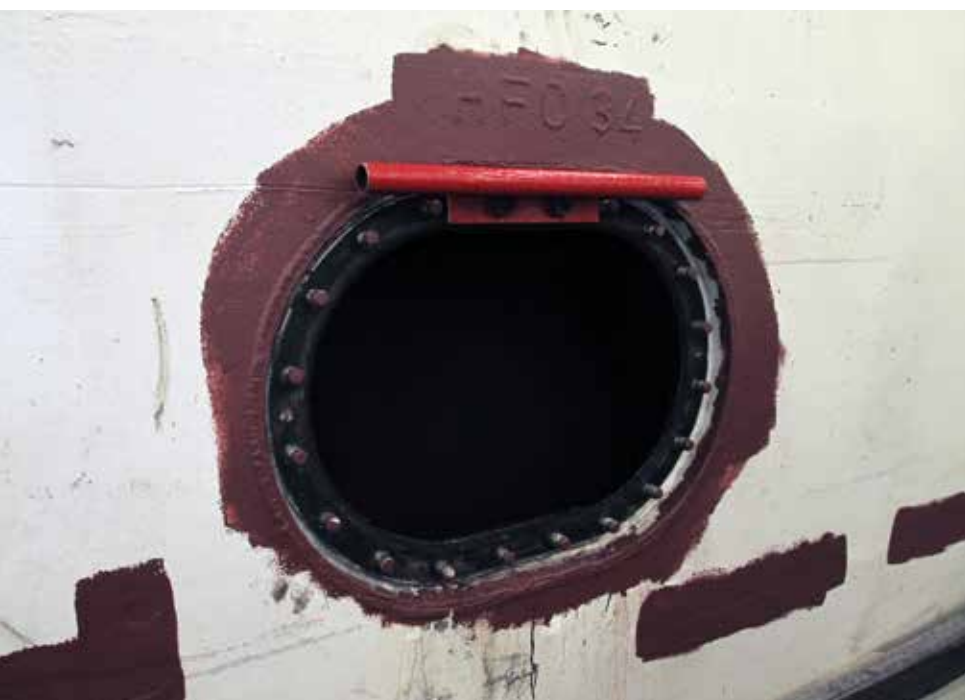
Mannhål med manluckor är till för att ta sig in i slutna utrymmen. Sådana finns i däck, på skott, under däck och på tankar. Riskerna med slutna utrymmen har

under senare år uppmärksammats både här hemma i Sverige och i internationella konventioner, men mycket lite har gjorts för att bygga bort riskerna med hur man enkelt och riskfritt ska ta sig genom själva manhålén. Förslagsställarens metod, som minskar både skador och behovet av akrobatisk förmåga, är ett specialtillverkat handtag som enkelt monteras med hjälp av manhålét pinnbultar. Handtaget består av en vinkelstång och ett rakt rör. Är infällningen av manhålét djupare kan man kröka röret för att nå utanför skottet. Fältprov som utförts visar att handtaget fungerar som tänkt och med fördel kan användas på alla typer av manhål i anslutning till slutna utrymmen och tankar.

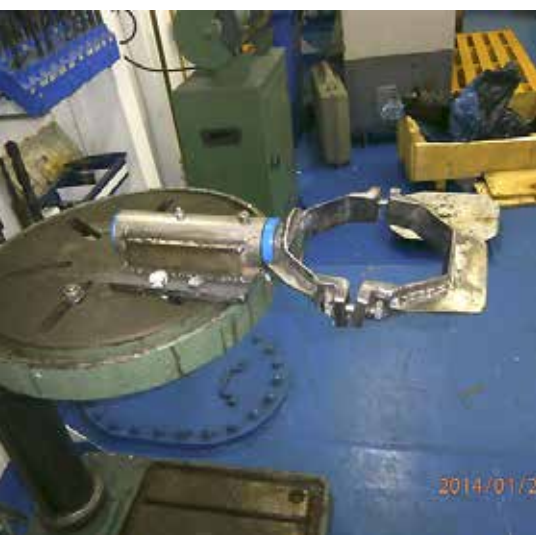
På grund av bränslepumparnas vikt och otymplighet krävdes ofta två man vid överhållningsarbete. Insatsen innebar dåliga arbetsställningar och tunga, riskabla lyft. Sjögång försvårade förfarandet och gungade det för mycket fick man ta paus tills det lugnat sig. Förslagsställaren kom på en genial idé för att lösa problemet. Med pelarborrmaskinsbordet som utgångspunkt utvecklade han ett lyftredskap som vid behov snabbt kan monteras i maskinrumsverkstaden. Borrmaskinsbordet har kompletterats med ett nydanat lyftredskap som förslagsställaren byggt ihop med några klämmor, bultar och ett fåtal mekaniska delar. Det monteras fast på bränslepumphuset och i pelarborrmaskinens bord. Efter att bränslepumpen lyfts in i verkstaden med hjälp av fartygets traverser och taljor sätter man den på en liten specialgjord vagn. Vagnen skjuts fram till pelarborrmaskinen. Borrmaskinens bord sänks så att lyftverktygets klämmor kan fästas runt bränslepumphuset. Genom att veva borrmaskinbordet upp och ned och i sidled kan man lätt anpassa arbetshöjd och position. Numera klarar en person att på egen hand överhala en bränslepump, även vid dåligt väder. Ett utmärkt exempel på hur ett specifikt problem som kräver en hållbar lösning kan leda till både bättre verktyg och smartare arbetsmetoder.

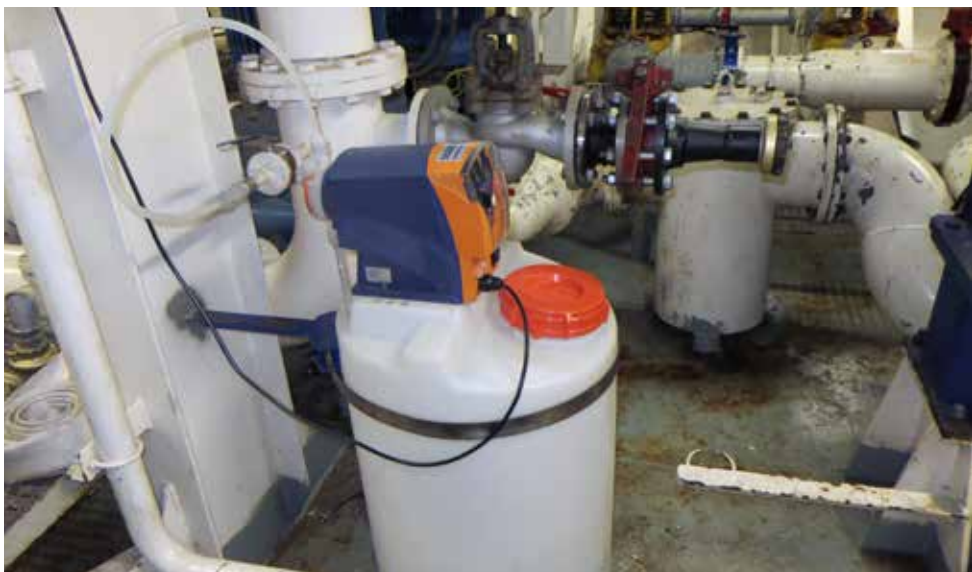
En stor del av underhållsarbetet på förslagsställarens fartyg gick åt till att lösa problem med rost i rören för sprinklern på lastdäck. Drenchersystemet, som de sprinklerbevandrade kallar det, är ett vattenspridningssystem med sjövattnen som släcker brand på fartygets rorodäck. Kombinationen av galvaniserade stålrör och saltvatten orsakade dock svårigheter att hålla systemet i funktionsdugligt skick. Ofta fick man plocka isär munstycken som inte gav tillräckligt vattenflöde och när rören spolades igenom uppstod en rostfärgad syndaflod som medförde tidskrävande vaskningsarbete. För att undvika de här situationerna skaffade förslagsställaren ett medel av silikonkaraktär som finns på marknaden. I ett stort kärl blandades medlet i saltvatten med hjälp av en inköpt doseringspump. Denna kopplades in så att den automatisk går igång då Drencherpumpen startas. Tillsammans med saltvattnet bildade silikonet en skyddande hinna i rören som motverkar fortsatt rostbildning. Silikonmedlet kan även doseras med färskvatten som körs in i systemet genom att pumpen startas manuellt. Åtgärden är nu utprovad och har snabbt visat sig öka driftsäkerheten och minska antalet mantimmar för underhåll. Hanteringen har även anammats på rederiets övriga fartyg.

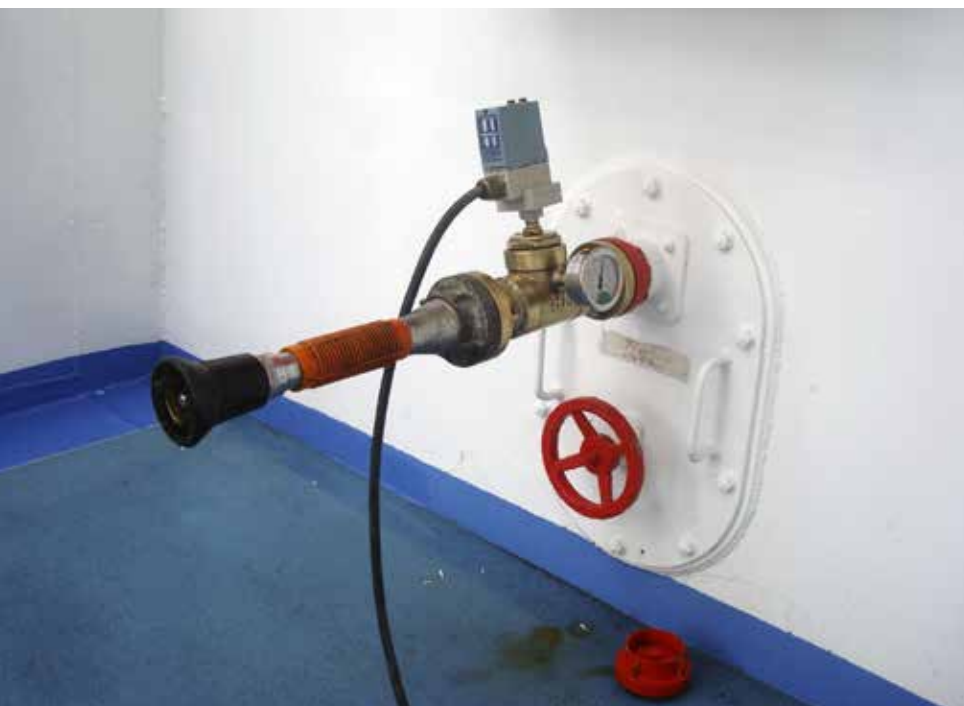
På grund av de speciella omständigheter som råder under varvsbesök kan risken för brand öka. För bibehållen brandsäkerhet måste man vara säker på att få tryck på brandledningen från nätet i land om fartygets egna pumpar inte skulle gå att använda. Förslagsställarna har därför tagit fram en utrustning som kan installeras för automatisk övervakning av trycket i brandlinan. Apparaturen består av en trycksensor med ställbart bör-värde som kopplas till närmaste brandpost. Det går även att komplettera med en analog manometer om man vill avläsa trycket vid brandposten. På bryggan placeras en panel med elektronisk mottagare. Panelen består av lampor med ljus- och ljudlarm samt en kvittensknapp för att tysta larmet. Vid normalt tryck lyser det grönt, men om trycket sjunker aktiveras ljudlarmet och det lyser rött. Ljudlarmet kan kvitteras bort, men det röda ljuset stängs av först när trycket i brandledningen stigit över bör-värdet. Skulle man få problem vid ett varvsbesök kan vakthavande befäl stoppa alla hetarbeten och ansvariga larmas i vederbörlig ordning. På fartyg med trycksatta brandledningar kan man göra en permanent installation för övervakning av trycket från bryggan. På så sätt kan man även få en tidig varning när trycket av andra anledningar sjunker i brandledningen. Ett effektivt hjälpmedel för att uppnå högsta möjliga säkerhetsnivå ombord.

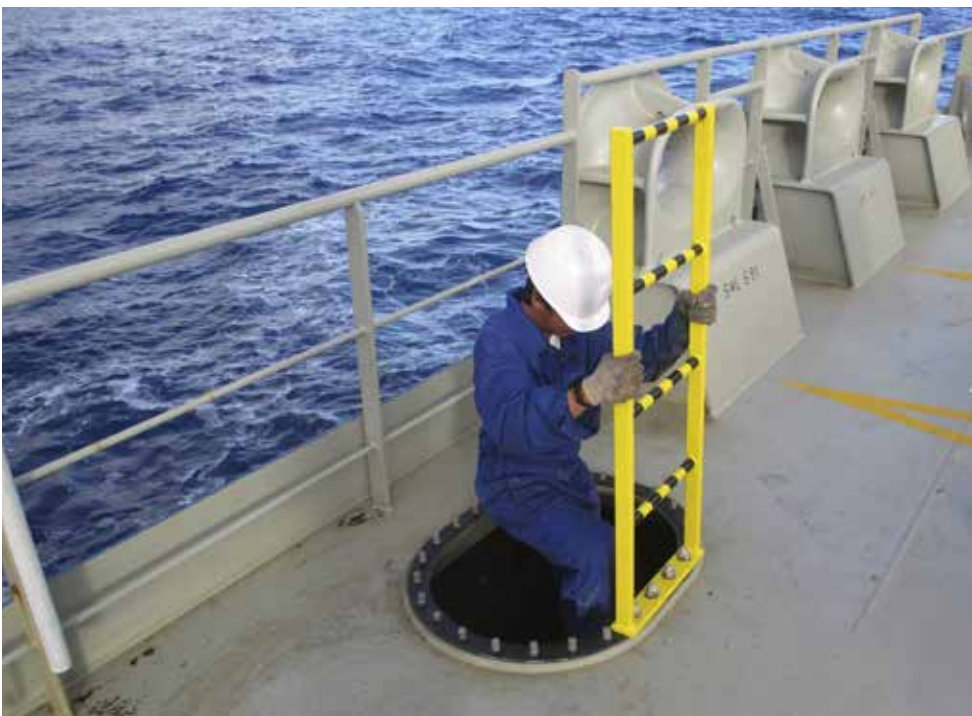
Dagens fartyg är dåligt konstruerade med avseende på tillträde till slutna utrymmen. Vid upp- och nedgångar i tankar finns det sällan något att hålla sig i. På det här fartyget var det fallet vid nergången till ballasttankarna. Man gjorde därför en liten stege som bultades fast i pinnbultarna till manluckan. Med den stadigt på plats kan man hålla i sig ordentligt genom hela momentet. Det här är ett utmärkt exempel på förebyggande arbete som hindrar att ett mänskligt felgrepp får ödesdigra konsekvenser. Åtgärden kan också öka förmågan att följa de nya tvingande internationella säkerhetsreglerna för tillträde till slutna rum som gäller för sjöfarten.
